VALTATIE 4:N RAKENTEEEN PARANTAMINEN VÄLILLÄ RANTSILA–TYRNÄVÄ

Kristian Luoma
Opinnäytetyö
Syksy 2017
Rakennusalan työnjohdon tutkinto-ohjelma
Oulun ammattikorkeakoulu

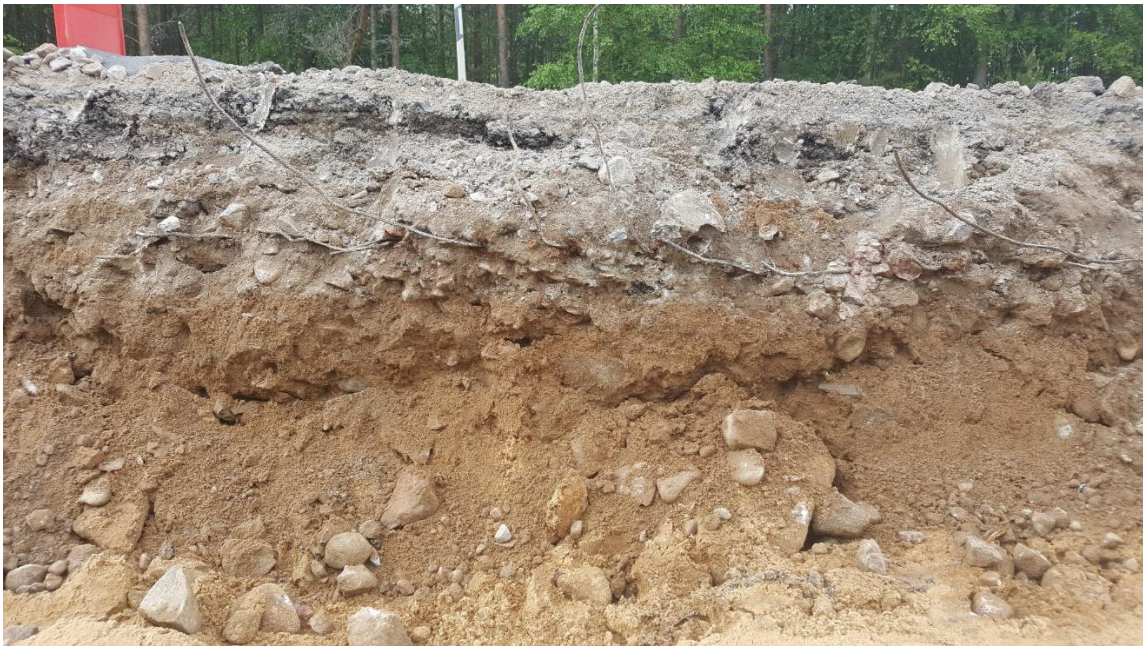
KUVA 8. Tienrakennekerrokset: asfaltti – sementtistabilointi – verkko – kantava ja jakava kerros

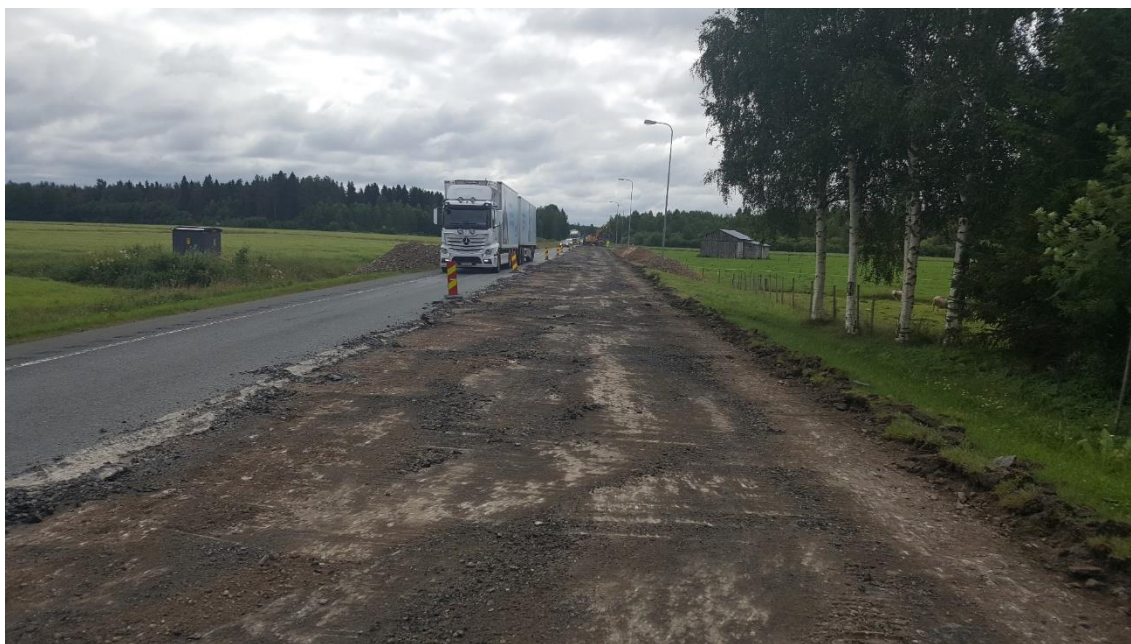
Työ aloitettiin toisen kaistan asfaltinpoistolla. Asfaltin alta paljastui kovaa betonimaista pintaa, joka muistutti betonistabilointia, mutta paljastui masuunikuonaksi (kuva 12).

KUVA 12. Asfaltti poistettu ja asfaltin alla ollut masuunikuona

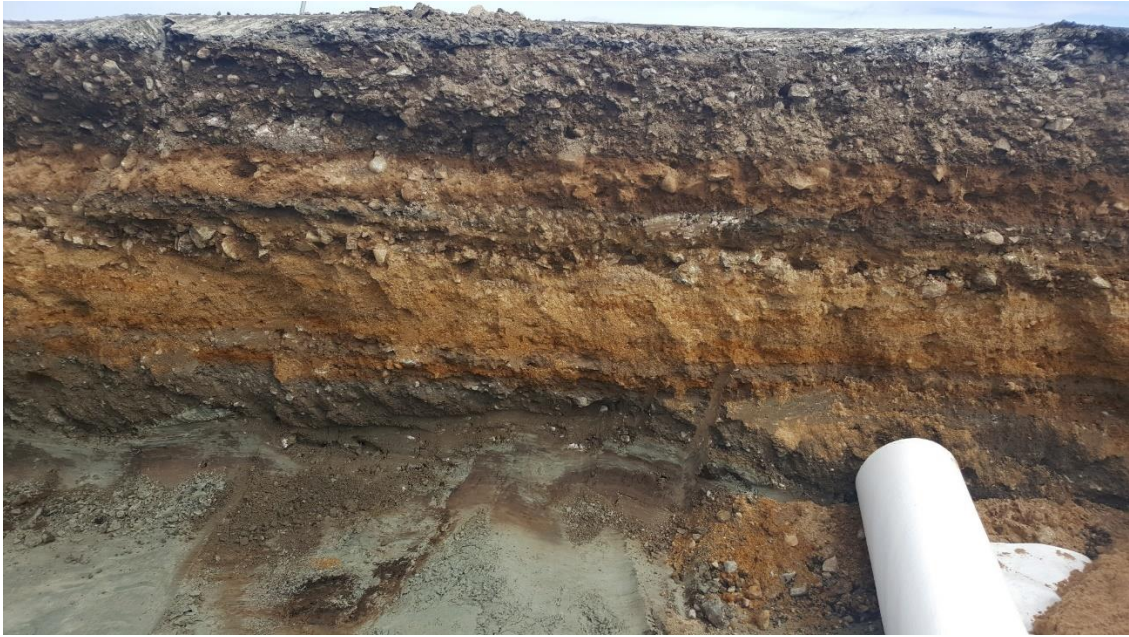
Tien kaikki kerrokset poistettiin 1,5–3 metrin syvyyteen asti (kuva 13). Syvimässä kohdassa kulki ikivanha oja, joka oli täytynyt eloperäisellä aineksella. Se piti poistaa ja korvata kantavalla materiaalilla. Kaivannon edetessä tiepohjasta löytyi selkeät syyt tien painumiselle ja nopealle urautumiselle. Tien vanhat kantavat kerrokset olivat paikoin alle 400 millimetriä, ja suodatinkerrokseen oli sekoittunut paljon humusta (kuva 14). Rakennetta oli yritetty parantaa aiemmin kerrosstabiloinnilla, jossa tien pintaan oli sekoitettu masuunikuonaa. Lisäksi tien pengerrakennetta oli paranneltu vaihtamalla vanha penger hiekkaan, jotta vesi pääsisi pois rakenteista. Työt oli tehty eri aikoihin, mutta niillä ei kuitenkaan voitu korjata rakenteen sisäisiä kantavuusongelmia. Paikallisten asukkaiden mukaan stabiloinnin jälkeinen asfaltti oli alkanut urautumaan nopeasti ja haljennut keskeltä heti ensimmäisen talven jälkeen.

KUVA 13. Tienrakennekerrokset

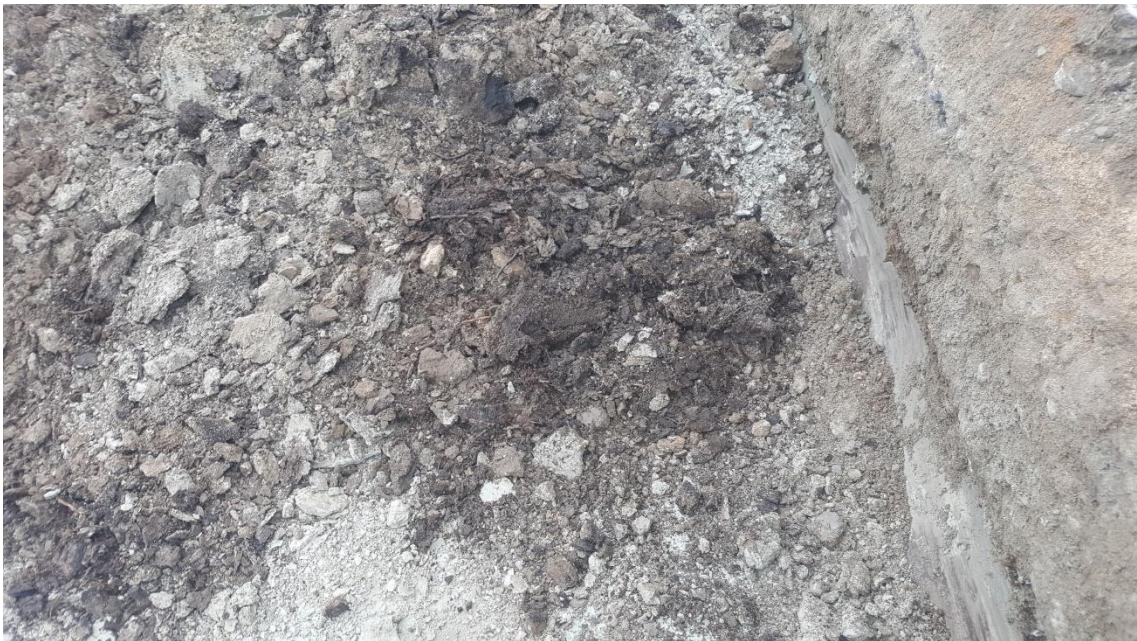
KUVA 14. Esimerkki rakenteen sisästä löytyneestä humuksesta

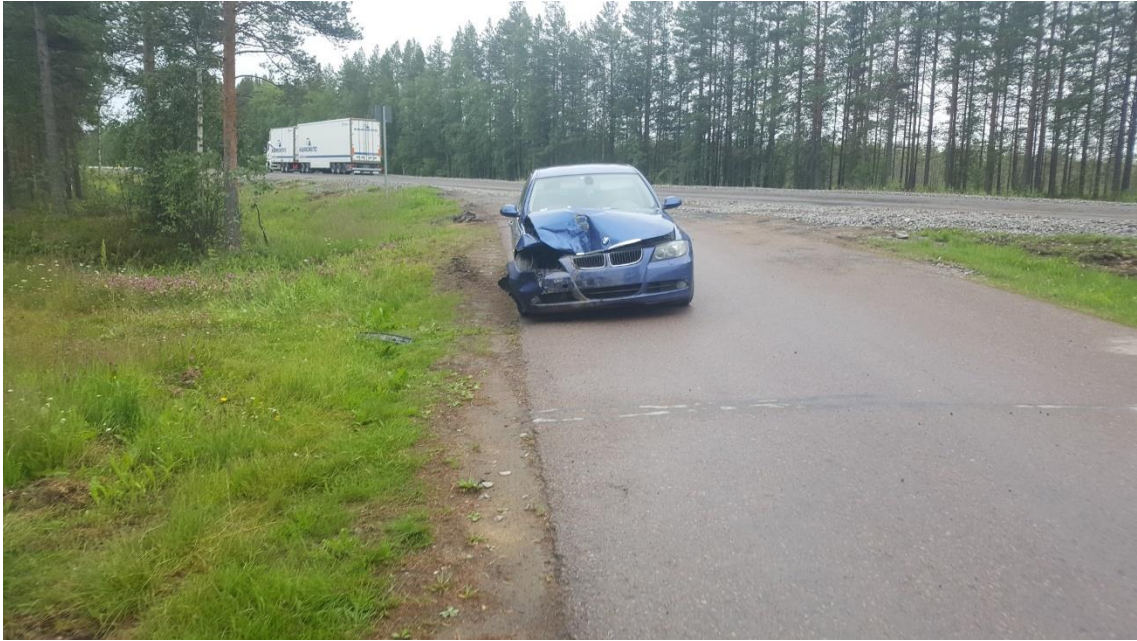
KUVA 18. Peräänajo

Ongelmia lähtisin ratkomaan erilaisilla ennakkomerkeillä, joiden tulisi olla huomiota herättävämpiä kuin nykyiset, esimerkiksi valotauluja. Kasvattaisin ennakkomerkkien välimatkoja, sillä käytännössä kukaan ei aloita hidastamaan ennen nopeusrajoitusmerkkejä, vaan vasta niiden jälkeen. Mielestäni poliisit voisivat tehdä selväksi, että valvovat tietyöalueiden nopeuksia, joita erittäin harva todellisuudessa noudattaa.

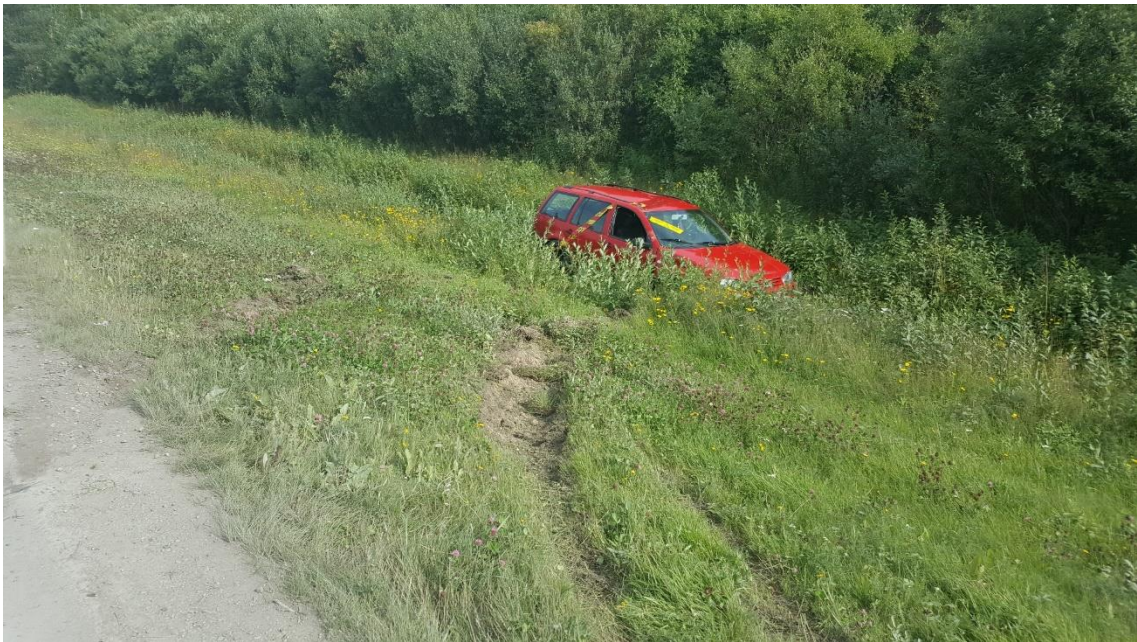
KUVA 19. Ulosajo

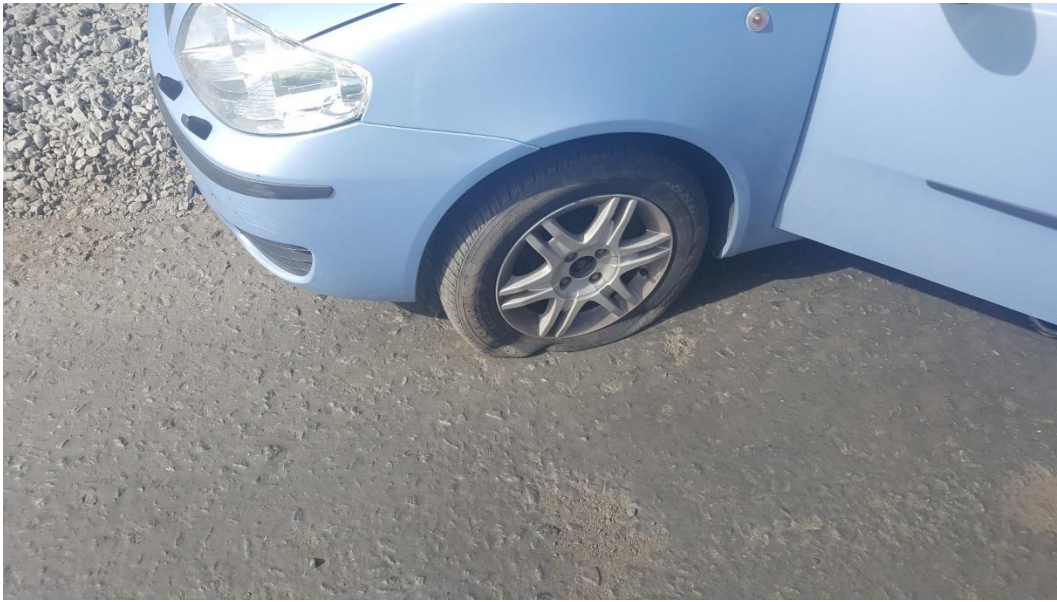
Tienpohjan epätasaisuus ja materiaalin karkeus aiheuttivat rengasrikoja ja erilaisten sähkövikojen esiintuloa autoissa ja laittomasti madalletut autot matelivat pohja urautunutta tietä raapien. Usein hajonneesta autosta noustiin keskelle työmaata tarkastelemaan vahinkoja tukkien liikenne muilta tienkäyttäjiltä. Työmaalla sattui myös yksi peräänajo ja yksi tieltä suistuminen (kuvat 18 ja 19). Peräänajo sattui aamuyöllä ja johtui liian kovasta nopeudesta työmaalle tultaessa. Edellä ajanut auto oli hidastanut nopeuttaan vasta kerroksille tultaessa, jolloin perässä ajanut ei pystynyt hidastamaan ajoissa, vaan törmäsi autonsa lunastuskuntoon. Ulosajo sattui heti liikennevalojen jälkeen työmaalta poistuttaessa. Kuljettaja pääsi hyvin letkan mukana työmaan läpi, mutta työmaalta kiihdyttäessä suistui tieltä. Kuljettaja oli päihtynyt.

Suunniteltu kantava ja jakava kerros kalliomurskeesta (KaM 0-56) ei soveltunut ollenkaan liikenteen alle. Suuri partikkelikoko ja sitovuuden puute johtivat materiaalin leviämiseen ja rajuun urautumiseen. Autojen renkaat eivät kestäneet kalliomurskeen teräviä reunoja (kuva 20) ja tien epätaisuus sekä urautuminen näkyivät päivittäisenä autonosien keräilyinä tieltä. Vanhan asfaltin ja työmaan leikkauskohtaan syntyi suuria painanteita ajoneuvojen massasta ja jarruttelusta. Tien pintaan oli pakko ajaa pienempää materiaalia sitomaan tien rakennetta, jotta se kestäisi liikennettä.

KUVA 20. Tyypillinen rengasrikko työmaalla
